LAPORAN KEGIATAN

KESELAMATAN DAN KESEHATAN KERJA
LINGKUNGAN KAMPUS (K3LK)
UNIVERSITAS MERCU BUANA

PERIODE : APRIL 2026

LAPORAN KEGIATAN K3LK PERIODE APRIL 2026

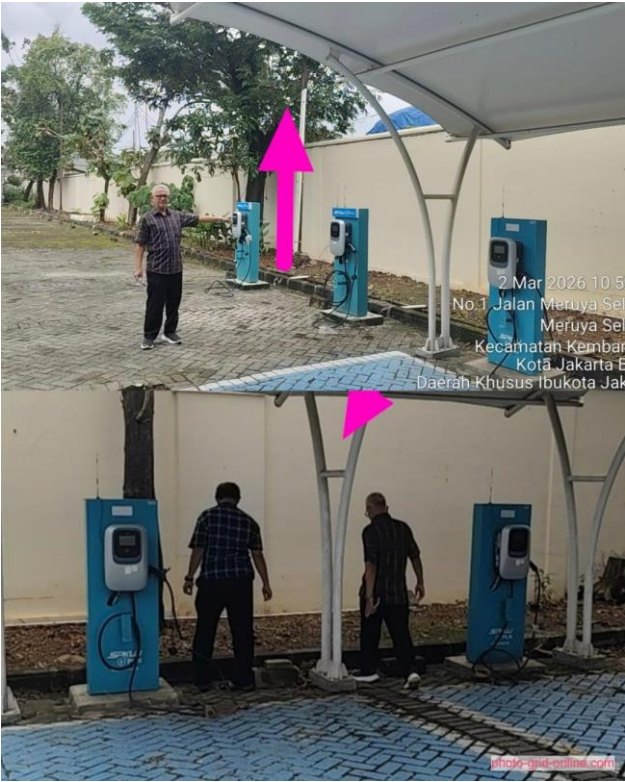
<p>Pemeriksaan pada area SPKLU (Stasiun Pengisian Kendaraan Listrik Umum) menunjukkan bahwa secara umum fasilitas dalam kondisi operasional, namun masih terdapat aspek K3LK yang perlu ditingkatkan, khususnya terkait perlindungan peralatan dari paparan langsung panas matahari dan hujan, direkomendasikan penambahan 1 (satu) unit kanopi sebagai sarana pelindung guna meminimalisir risiko kerusakan, menjaga stabilitas operasional.</p> <p>Petugas: Tim K3LK, BSP Dalam proses</p>
2	02/03/2026

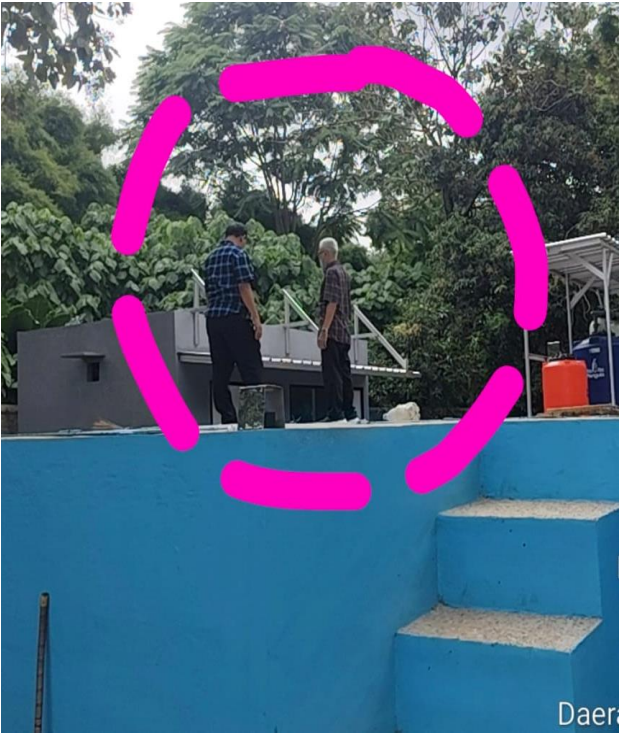
<p>Pemeriksaan terhadap kondisi IPAL terkait Instalasi Listrik, Hasil koordinasi antara pimpinan BSP, yaitu Prof. Agung dan Dr. Nasir selaku Kasubag Listrik, diperoleh informasi bahwa instalasi listrik di area IPAL saat ini belum terpasang. Namun demikian, proses pengajuan pemasangan listrik telah dilaksanakan dan saat ini sedang dalam tahap menunggu persetujuan (ACC) dari pihak PLN, sehingga diperlukan tindak lanjut dan monitoring guna memastikan proses tersebut dapat segera terealisasi.</p> <p>Petugas : Tim K3LK, BSP Dalam proses</p>

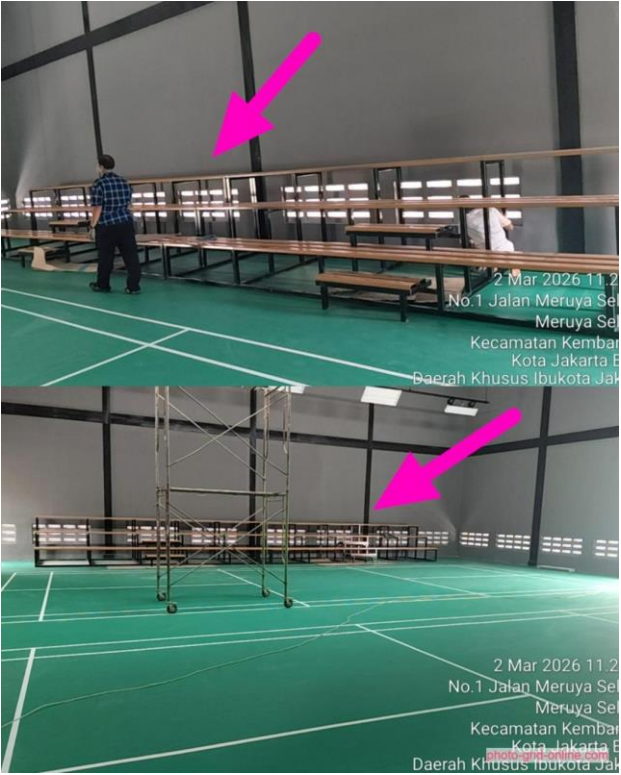
3	02/03/2026

<p>Pemantauan pada area Sport Center dan hall bulutangkis menunjukkan bahwa pekerjaan pembangunan telah memasuki tahap finishing, dimana karpet lapangan dan tribun telah terpasang dengan rapi serta instalasi lampu di dalam hall juga telah terpasang dengan baik.</p> <p>Sebagai bagian dari peningkatan aspek keselamatan, kesehatan kerja, dan lingkungan (K3LK), tim K3LK akan melakukan pemasangan APAR dan kotak P3K guna mendukung kesiapsiagaan dan keselamatan pengguna fasilitas.</p> <p>Petugas: Tim K3LK, BSP</p>
4	03/03/2026

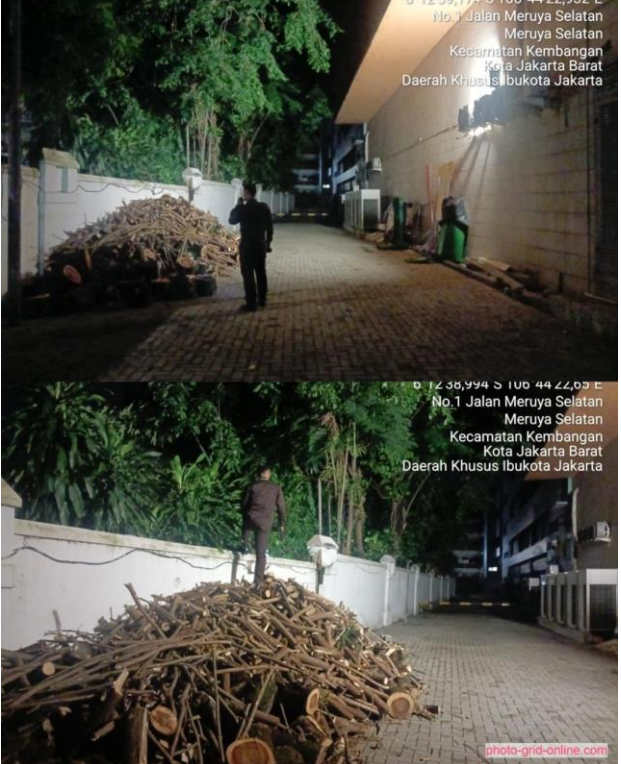
<p>Pengecekan area belakang Gedung Multimedia secara umum kondusif, namun terdapat dua titik yang menjadi perhatian, yaitu adanya kembali tumpukan kayu yang menjulang hingga batas tembok sehingga berpotensi menjadi pijakan bagi orang tidak dikenal (OTK) untuk masuk melompati area tersebut.</p> <p>Kedua hal ini menjadi perhatian khusus bagi tim serta petugas pemantau CCTV guna dilakukan pengawasan dan tindak lanjut lebih lanjut.</p> <p>Petugas: Tim Security Sudah di bersihkan</p>

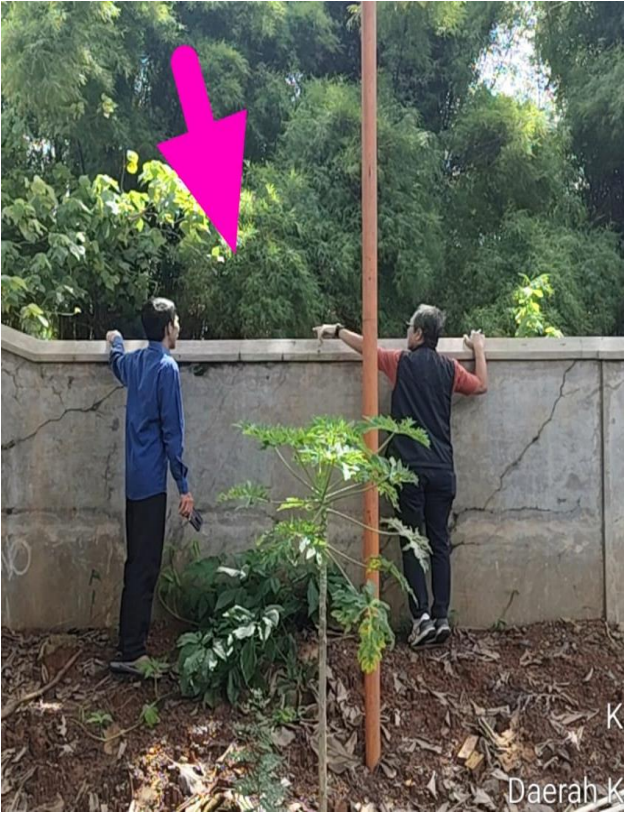
5	03/03/2026

<p>Daerah K</p>	<p>Pemeriksaan Area IPAL Komunal bahwa pada area tembok pembatas samping IPAL terdapat penumpukan tanah yang berpotensi menjadi akses masuk bagi orang tidak dikenal (OTK). Kondisi ini perlu segera ditangani karena dapat meningkatkan risiko keamanan lingkungan. Oleh karena itu, disarankan agar tanah bekas galian tersebut dibuang atau diratakan ke area yang lebih rendah di sisi tembok dengan menggunakan alat dorong atau tenaga pekerja teknis, sehingga dapat meminimalisir potensi akses masuk dan menjaga keamanan area.</p> <p>Petugas: Tim K3LK, BSP Dalam proses</p>
6	03/03/2026

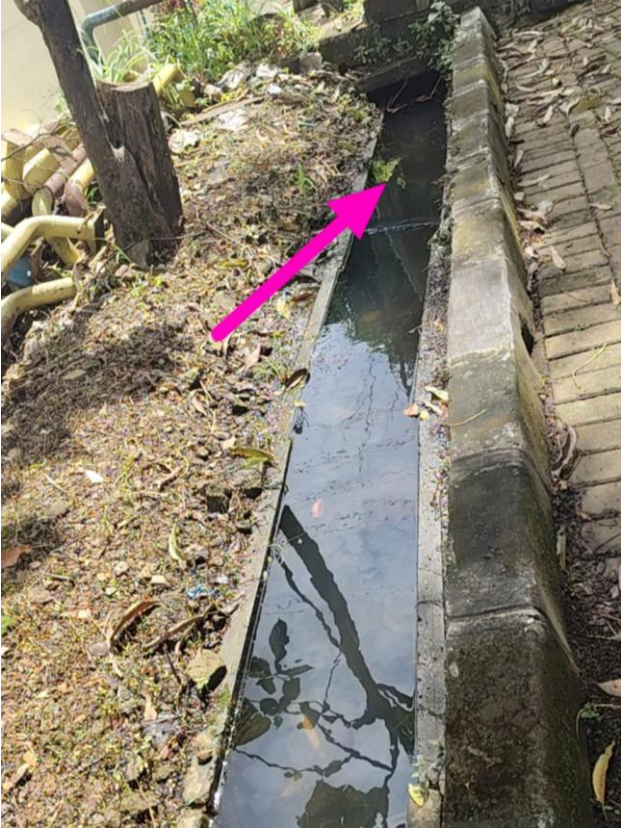
<p>Pemantauan pada saluran pembuangan air (got) di area parkir mobil pohon jati menuju arah danau sisi selatan, dekat tembok pembatas Pemda, menunjukkan bahwa aliran air tertutup sehingga tidak mengalir dengan lancar.</p> <p>Saat ini aliran pembuangan air beralih ke arah got jalan raya, yang berpotensi menimbulkan genangan dan gangguan lingkungan. Oleh karena itu, diperlukan perbaikan melalui normalisasi saluran agar aliran air kembali berjalan optimal serta mencegah terjadinya genangan air di area tersebut.</p> <p>Petugas: Tim K3LK, BSP Dalam proses</p>

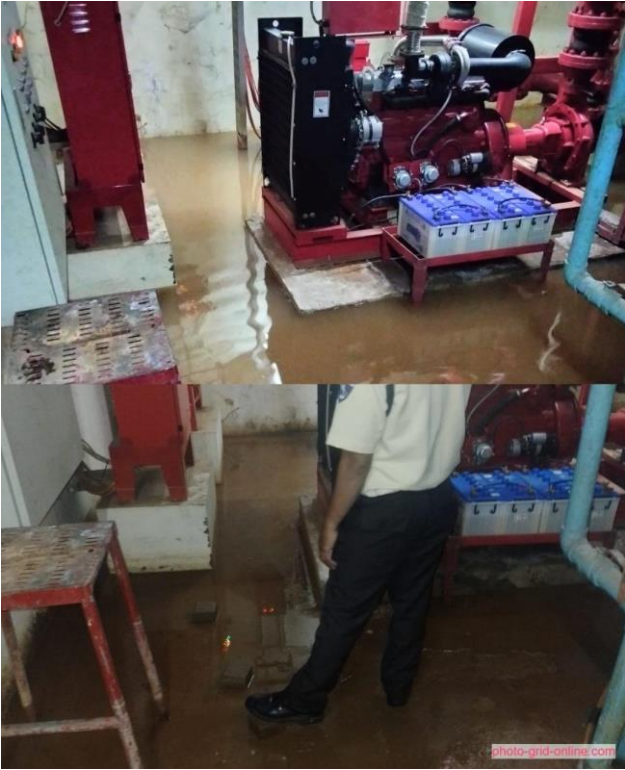
7	08/03/2026

<p>Penyedotan genangan air di ruang mesin pompa air Gedung Tower, telah selesai dilaksanakan dan kondisi saat ini genangan air sudah surut. Namun, mengingat kondisi cuaca masih hujan deras, diperlukan pemantauan dan pengecekan secara berkala untuk mengantisipasi kemungkinan terjadinya genangan kembali.</p> <p>Saat ini sistem pompa belum dapat beroperasi secara otomatis, namun perbaikan telah diajukan oleh pihak BSP.</p> <p>Petugas: Tim Security Dalam proses</p>
8	09/03/2026

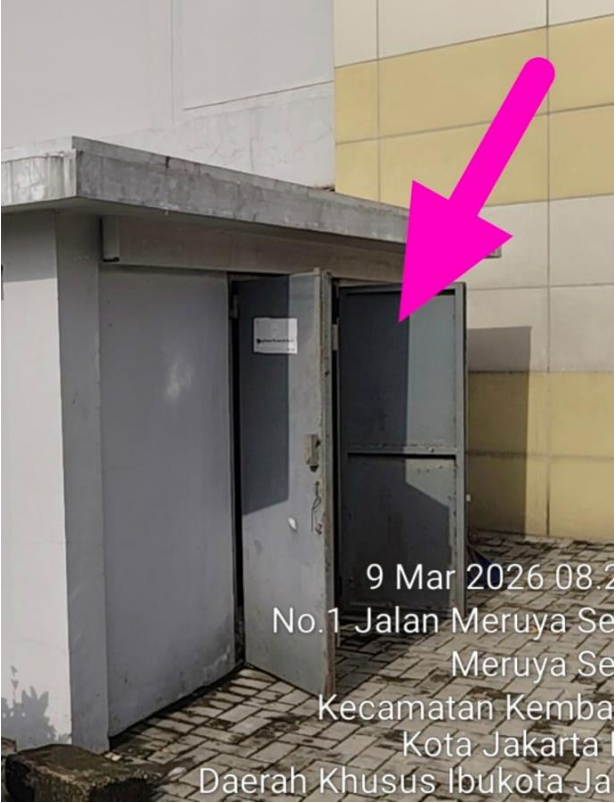
<p>9 Mar 2026 08:2 No.1 Jalan Meruya Se Meruya Se Kecamatan Kembra Kota Jakarta Daerah Khusus Ibukota Ja</p>	<p>Pengecekan pada ruang pompa hidran menunjukkan bahwa mesin pompa hidran sempat tidak dapat menyuplai air ke rooftop/tandon Gedung E.</p> <p>Permasalahan tersebut telah ditangani oleh Tim Sipil, dan saat ini suplai air ke Gedung E telah kembali berfungsi normal, sehingga operasional sistem kembali berjalan dengan baik.</p> <p>Petugas: Tim K3LK, BSP Sudah selesai</p>

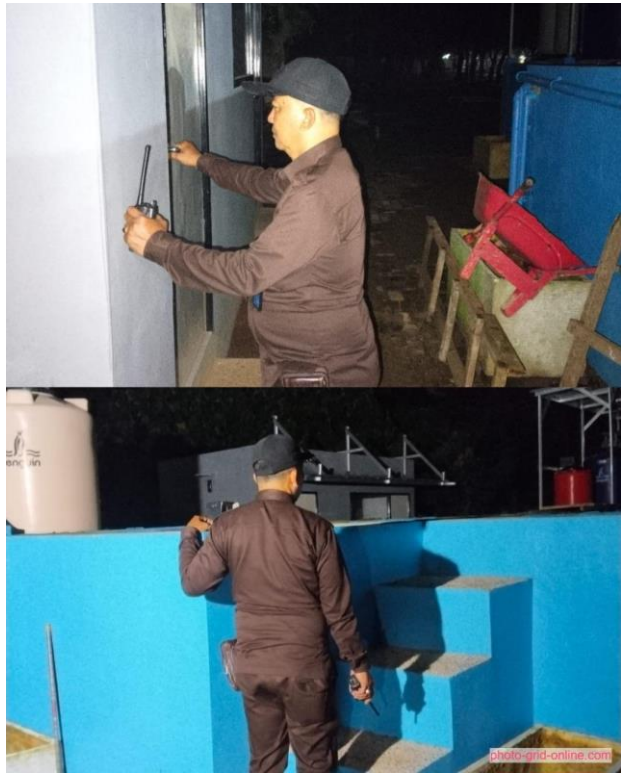
11	11/03/2026

<p>Pengecekan pada area limbah dekat kantin serta bangunan IPAL menunjukkan bahwa kondisi secara umum terpantau aman dan terkendali, tanpa adanya potensi gangguan yang signifikan sehingga aktivitas dapat berjalan dengan baik.</p> <p>Saat ini penerangan di area IPAL saat ini masih belum memadai dan telah diajukan untuk dilakukan instalasi guna mendukung aspek keamanan dan keselamatan.</p> <p>Petugas: Tim Security</p>
12	12/03/2026

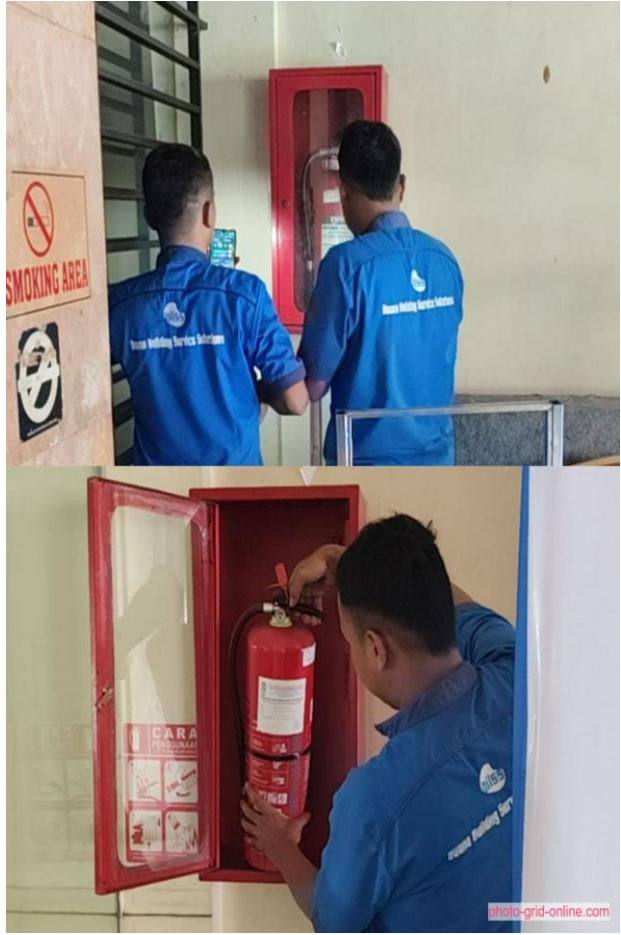
<p>Pengisian dan penggantian APAR di Gedung Tower sebanyak 15 unit APAR telah dilakukan pengisian dan saat ini dalam kondisi aktif dengan masa berlaku hingga 11 Maret 2028.</p> <p>Sementara itu, di Gedung Rektorat terdapat 5 unit APAR, dengan rincian 1 unit masih aktif hingga 22 Februari 2027, dan 4 unit yang telah kedaluwarsa pada Februari 2026 telah diganti dengan APAR baru yang berlaku hingga 11 Maret 2028. Selanjutnya, akan dilakukan pengecekan dan pengisian lanjutan pada gedung lainnya, yaitu Gedung A, B, C, dan D, yang masih terdapat APAR kadaluarsa dan belum dalam kondisi aktif.</p> <p>Petugas: Tim K3LK dan Bills Sudah selesai</p>

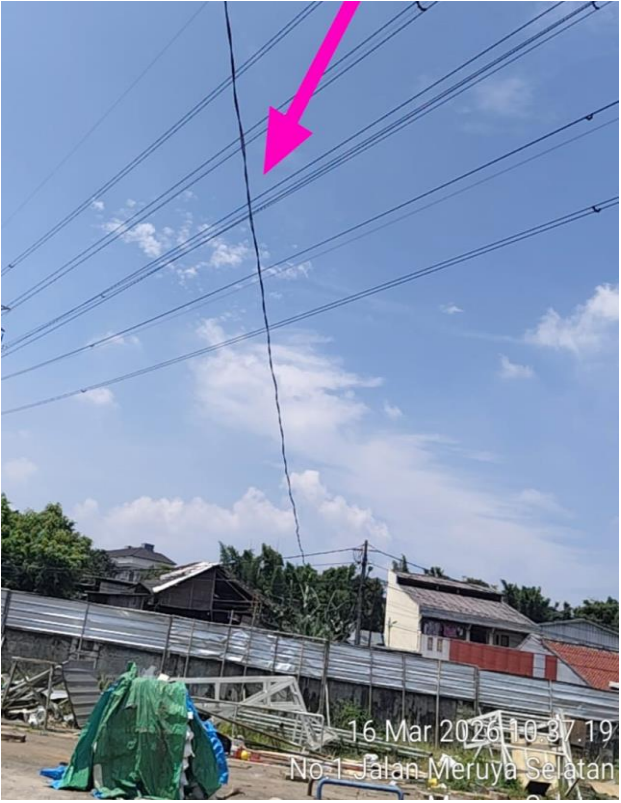
<p>15</p>	<p>16/03/2026</p>

<p>Pemantauan pada kabel listrik PLN yang terpasang dari tiang pinggir jalan menuju hall bulutangkis menunjukkan bahwa posisi kabel saat ini terlalu rendah sehingga berpotensi menimbulkan risiko bagi kendaraan yang melintas.</p> <p>Kondisi ini perlu segera ditindaklanjuti karena berkaitan dengan aspek keselamatan. Oleh karena itu, disarankan untuk dilakukan pemasangan tiang penyangga tambahan serta penarikan kabel agar berada pada posisi yang lebih tinggi dan aman.</p> <p>Petugas: Tim K3LK dan BSP Dalam proses</p>
<p>16</p>	<p>06/04/2026</p>

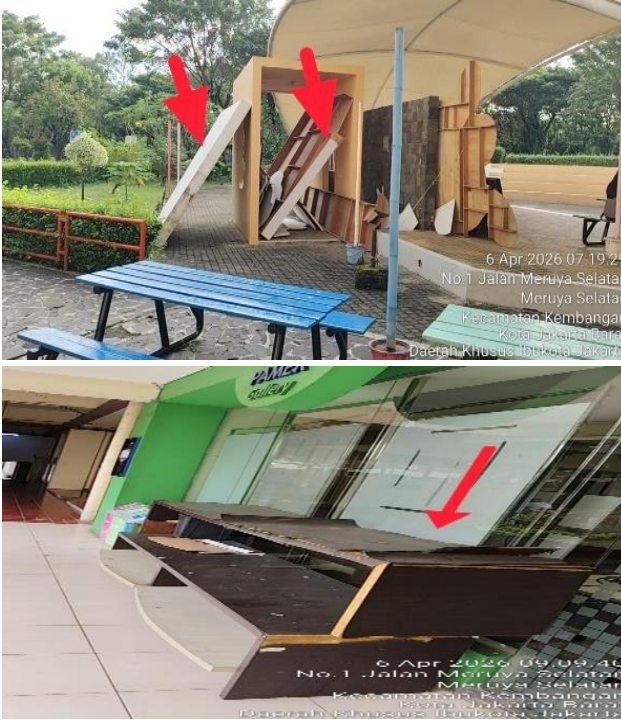
<p>Apakah Triplek bekas partisi masih digunakan? posisi di Area Sasana Pusgiwa, kalau tdk digunakan lagi sebaiknya ditempatkan saja ditempat yang lebih layak, spy tidak terlihat kumuh. Sudah dipindahkan</p> <p>Rak ini didepan Ruang Pamer dilihat dari jauh kurang layak dgn kondisi rak seperti ini. Sebaiknya dipindahkan atau digantikan yg lebih baik.</p> <p>Petugas: Tim K3LK, BSP Sudah dipindahkan</p>
